**Lejerbo afd. 204-0, Bodenhoff Plads nr. 5-17, 1430 København K.**

**Vedr. Besigtigelse af facader og vinduer på ovennævnte adresse.**

Notat udarbejdet d. 04.9.2013 af Bjørk og Borum Byggerådgivning v/ Jakob Kron

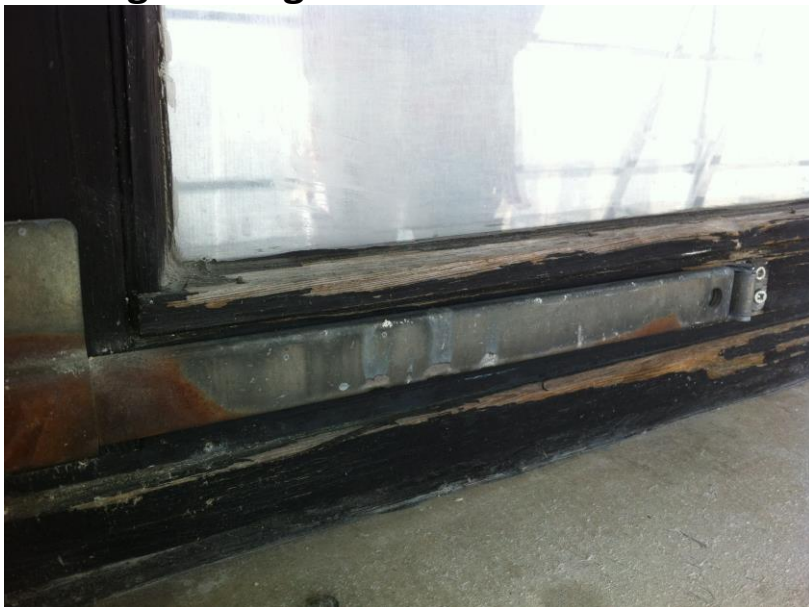
Som følge af manglende vedligehold, herunder maling, ses der nedbrud/udtørring af træværk som resulterer i flækkede glaslister osv. Ligeledes ses der rustaflejringer på beslag/hængsler som følge af vejrlig og manglende smørring.

Her ses eksempel eksisterende vinduers tilstand.

Vinduer og altandøre bør udskiftes til nye vedligeholdes frie træ/aluvinduer med energiglas i, og alle murerarbejder i vindueshuller udføres ad en gang ifm. stilladsopsætning.

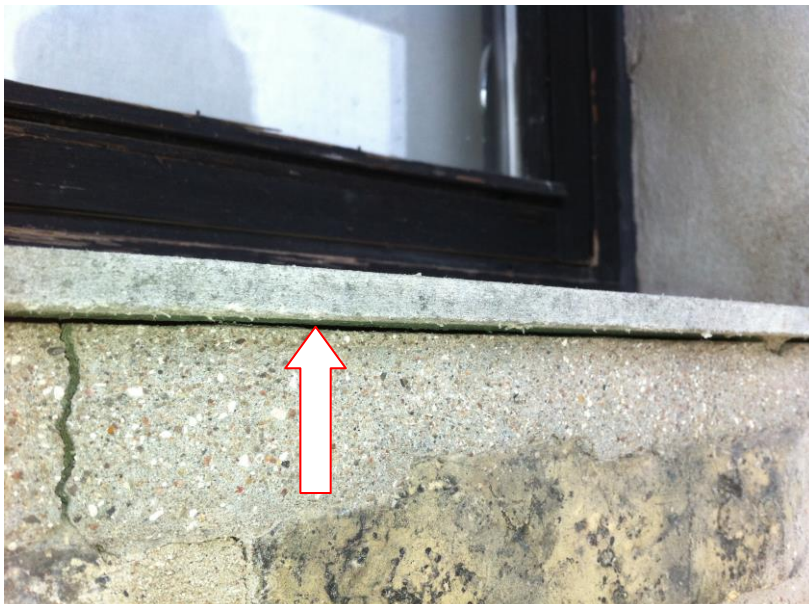
Eksisterende eternitskifer-sålbænke er begyndt at afskalle i flager, hvilket gør, at de ikke længer er vandafvisende i samme grad, og derfor bør udskiftes. Ligeledes er de ikke lagt ind i siden på vinduesfalsen, men fuget med en gummifuge langs siden, hvilket medvirker at vandet trænger ned i betonunderlaget, da gummifugen er indtørret. Som følge af dette er betonunderlaget, hvorpå sålbænken ligger, mange steder

Her ses hvorledes sålbænk har sluppet underlag.

Sålbænke af eternitskifer er nedbrudte og bør skiftes til naturskifer sålbænke, som lægges ind i siden på vinduesfalsen, så pudsen slutter mod sålbænk. Betonunderlag bør ligeledes bankes ned og omstøbes. For god ordens skyld skal der nævnes at sålbænke af naturskifer kan undlades, hvor i mod det bliver betonunderlag som støbes op i en højde svarende til 12-15 mm under bundkarmen på vinduet. Dog afviger man herved fra udtrykket i stueetagen, hvilket ikke er optimalt så en bevaringsværdig/fredet bygning.

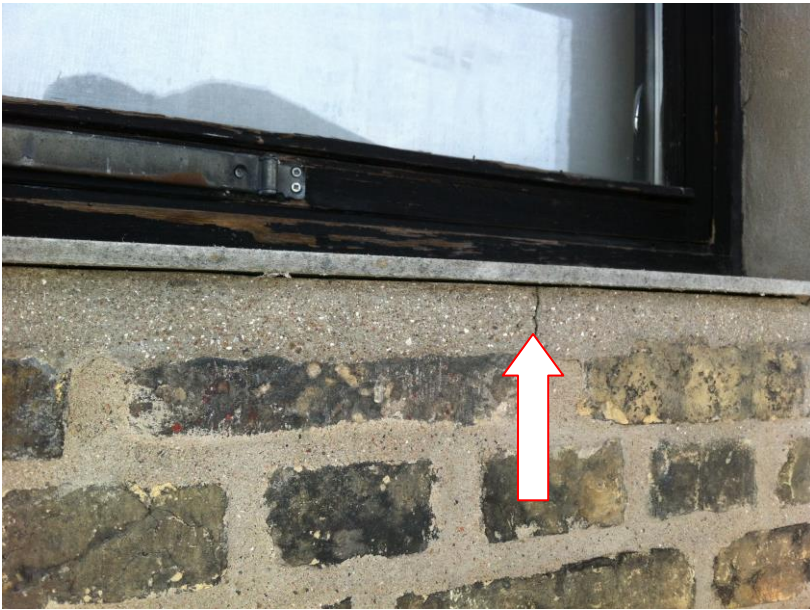
flækket og eksponeret for vand, som følge af vand-indtrængen fra nedbrudt eternit-skifersålbænk og gummifuge. Dette medvirker af underliggende murværk ligeledes er eksponeret for vand, hvilket gør, at det op fugtes og frostsprænger, og herved nedbrydes. Mange steder ligger sålbænken af eternitskifer i niveau med vinduets bundkarm, i stedet for de Byg-Erfa anviste 12mm under vinduets bundkarm, hvori der bør ligge en mørtelfuge eller blød fuge.

Her ses revner i underlag.

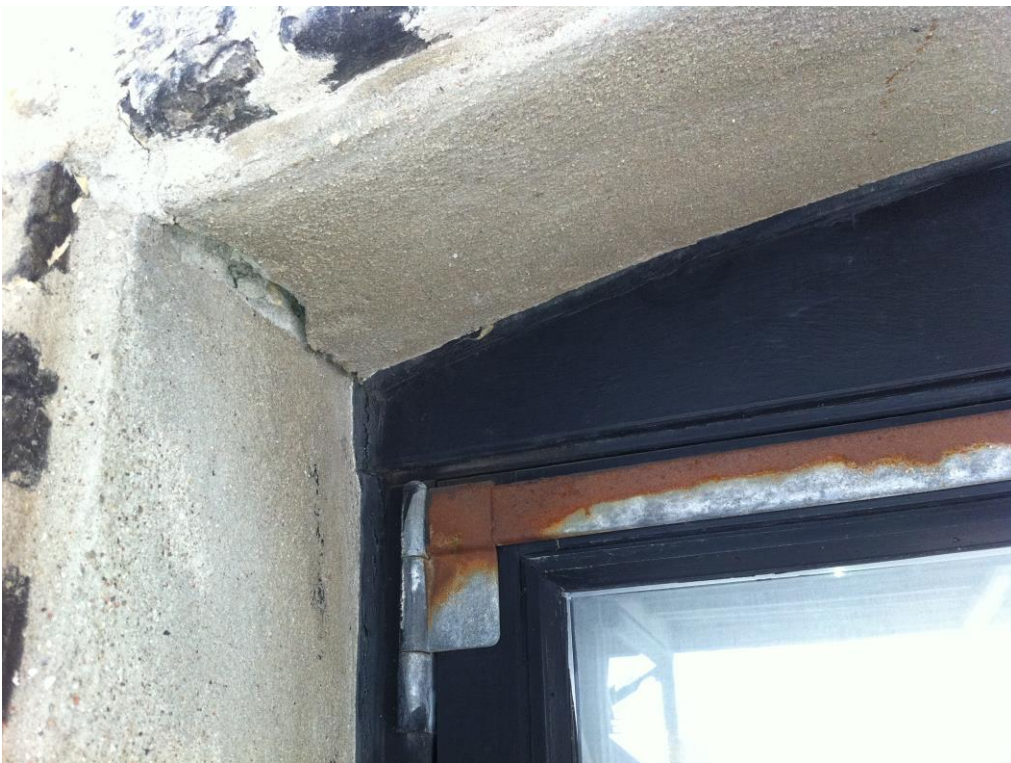
Pudsen i vinduesfalsene er mange steder hul, når man banker på den, hvilket indikerer, at den har sluppet underlaget/murværket.

Generelt er puds i vinduesfals i dårlig forfatning. Ligeledes er beslag og træværk Nedbrudt og stærkt misvedligeholdet.

Pudsen i vinduesfalsene er mange steder hul og/eller revnet. Den bør bankes ned og pudses op igen. Dette er ligeledes en forudsætning for, at resten af arbejdet med sålbænke osv. Kan udføres rigtigt.
