Lejerbo København - afd. 204-0
LEJERBO AFD. 204-0 BODENHOFS PLADS
Undersøgelse af fugt i tagkonstruktion i blok P

30. januar 2015

Projekt nr. 318384
Udarbejdet af LA
Kontrolleret af BEH
Godkendt af JEA

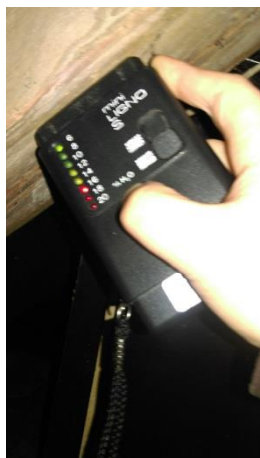
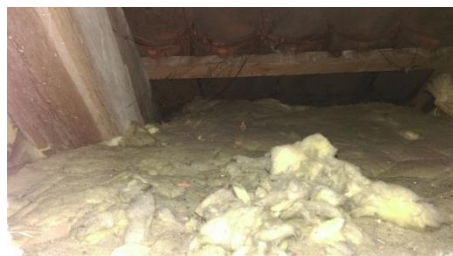
1 UNDERSØGELSE I SKUNK

Det kunne konstateres at spærtræet havde en fugtighedsprocent på ca. 15 - 16%. En fugtighedsprocent på 14 - 16% er ikke meget kritisk, men dog ikke en

”frikendelse” i forhold til, at der på sigt kan ske nedbrydning af spærtræet. Nedbrydningen af træet kræver en konstant fugtpåvirkning.

Det kan ligeledes konstateres at der er isoleres på skunkgulvet, helt ud til tagfoden, men ikke på skunkens lodrette side.

Skunklemmen er udført af krydsfiner og skunkvæggen er udført af 2 lag gips. Der er på det yderste lag gips et lag af et sort plast materiale som skal vi antager skal fungere som en dampspærre.

Det kan konstateres at der er naturlig ventilation i skunken.

Det anbefales at forbedre den naturlige ventilation i konstruktionen. Vi har en stærk mistanke om, at den luftspalte der i tagfoden, er tildækket af isoleringsmateriale. Der bør derfor monteres en plade ved tagfod som sørger for at isoleringen bliver holdt på plads, så luften har fri passage i skunkrummet.

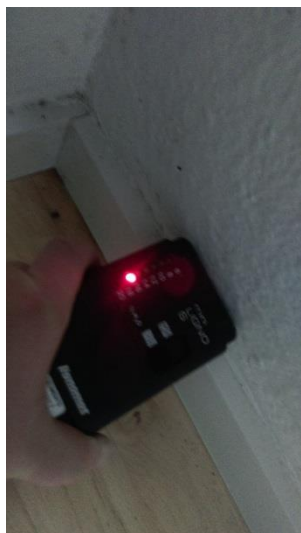
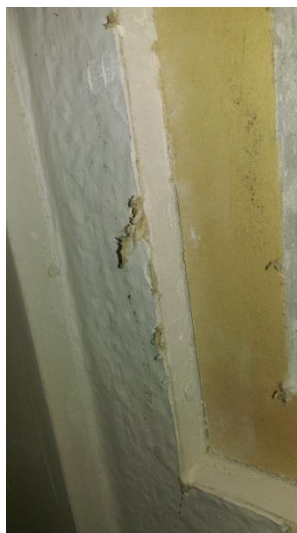
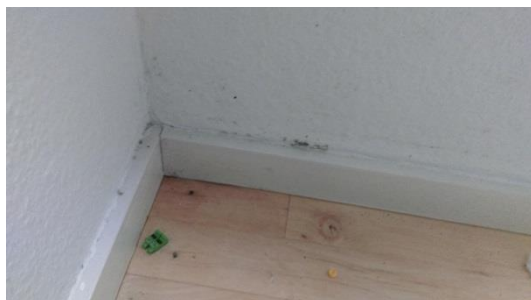
2 UNDERSØGELSE I BRYSTNING UNDER TAGVINDUE

Det kunne konstateres at der i denne lodrette brystningsvæg var synlig skimmelsvamp uden på tapetet. Beboer oplyser at hun jævnligt vasker væggen ned med Rodalon for at holde skimmelvæksten nede. Ligeledes oplyser beboer at der opleves meget træk fra vinduer og vægkonstruktion.

Det kunne konstateres at fugtighedsprocenten i væggen er 14%.

Vi kan ved undersøgelsen konstatere at der mellem de 2 lag gips, som væggen er bygget op af, er skimmelvækst i mindre omfang.

Brystningsvæggen er p.t. helt uisoleret og der opstår derfor kondens på den indvendige/varme side af gipspladerne. Kondensen dannes dermed i store dele af året og der er derfor god grobund for dannelse af skimmelsvamp.

Det anbefales i denne konstruktion isoleres. Den lodrette brystningsvæg isoleres med 150 – 200 mm mineraluld og om muligt yderst forsynes med vindmembran for tæthedens skyld.

Det må også anbefales at der, alt efter omfanget af skimmelsvamp i gipspladerne, at disse skiftes.

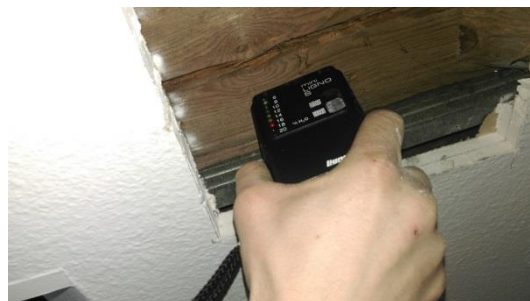
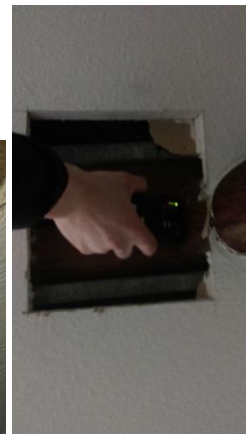
3 UNDERSØGELSE I SKRÅVÆG

Det kunne konstateres at der i vægkonstruktionen er 100 mm isolering. Spærtræet havde p.t. en fugtighedsprocent på 15 – 16% - hvilket ikke er kritisk, men som man alligevel bør være opmærksom på.

Taget er belagt med betontagsten som er understrøget med et produkt ved navn "Micotex understrygningskit" . Taget er ikke forsynet med undertag.

Det anbefales at forbedre den naturlige ventilation i konstruktionen. Vi har en stærk mistanke til at den luftspalte der i tagfoden, er tildækket af isoleringsmateriale. Der bør derfor monteres en plade ved tagfod som sørger for at isoleringen bliver holdt på plads, så luften har fri passage i tagkonstruktionen.

I forbindelse med en udskiftning anbefales det stærkt at der udover nye tagbeklædning også monteres undertag og ligeledes ekstraisoleres, så meget som det er muligt i konstruktionen.
