Vinduer i afdeling 204-0

Tilstandsrapport af Vinduer, altandøre og indgangspartier i facader på nævnte adresse.

Lejerbo afd. 204-0, Bodenhoff Plads nr. 1-17 og Prinsessegade nr. 81-95, 1401 København K.

Vedr. Termografiundersøgelse af Lejerbo afd. 204-0 Bodenhoff plads mfl.

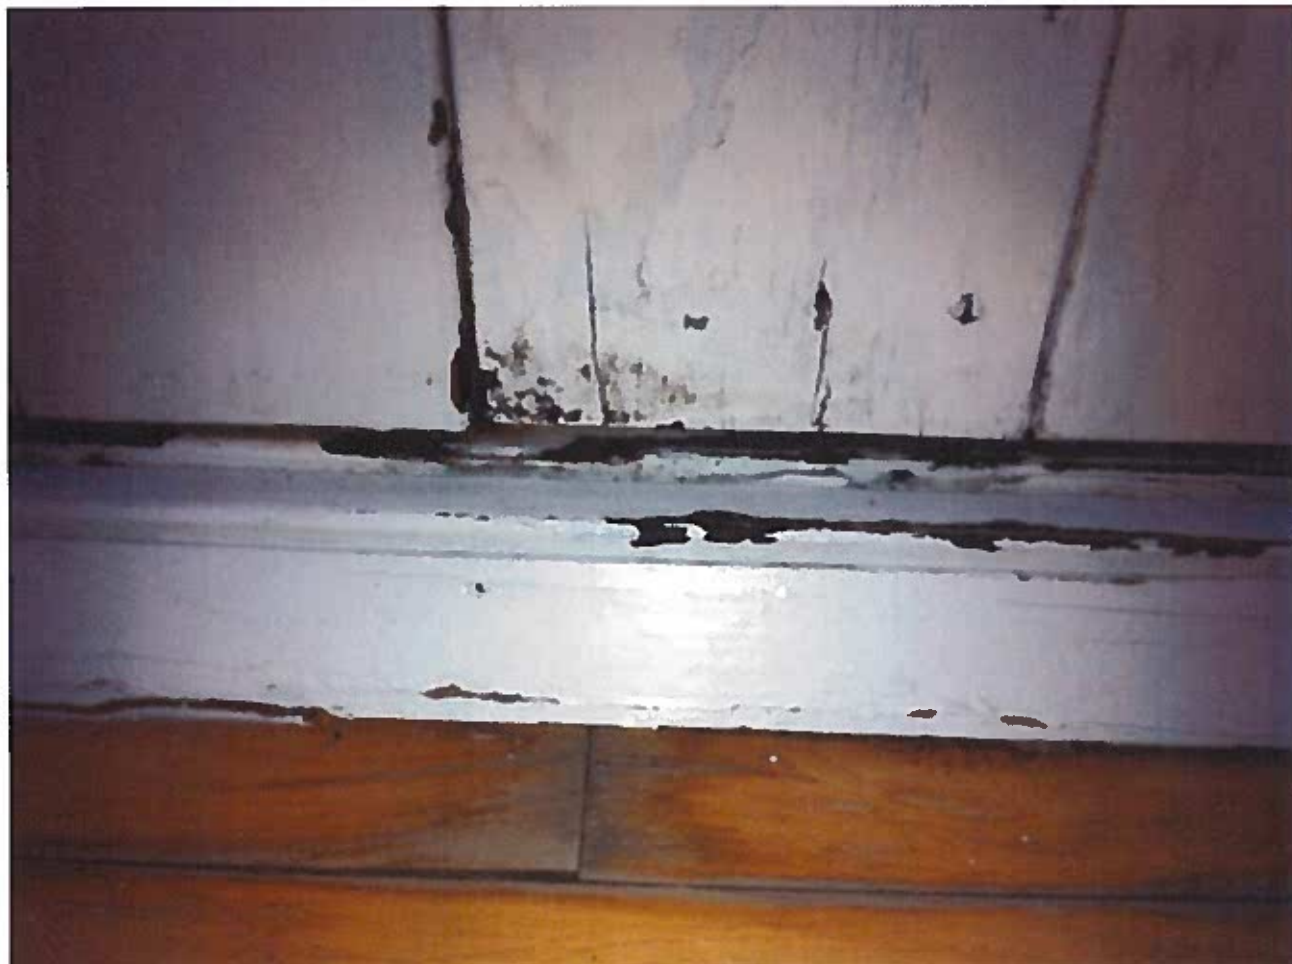
Fotoregistrering Altandøre

Altandøre og vinduer mod syd er meget medtaget pga. solen. Flere steder er samlingerne i hjørnerne sluppet og træet har mistet sin struktur. Grunden til at specielt terassedørene har det dårligt, er at det er relativt store, og med tiden kommer til at hænge. Dette giver utætte samlinger, og dørene får med tiden svært ved at holde tæt på sigt.

Det anbefales at altandørene udskiftes til nye træ/alu-altandøre med samme udtryk og funktionalitet som eksisterende.

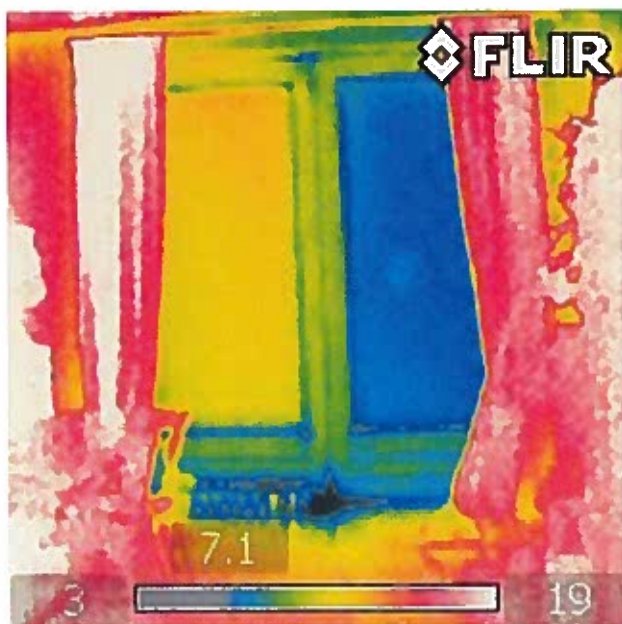
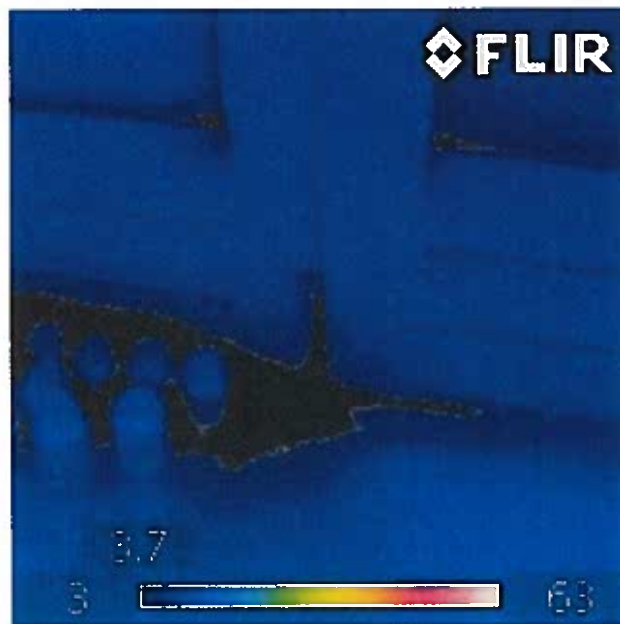
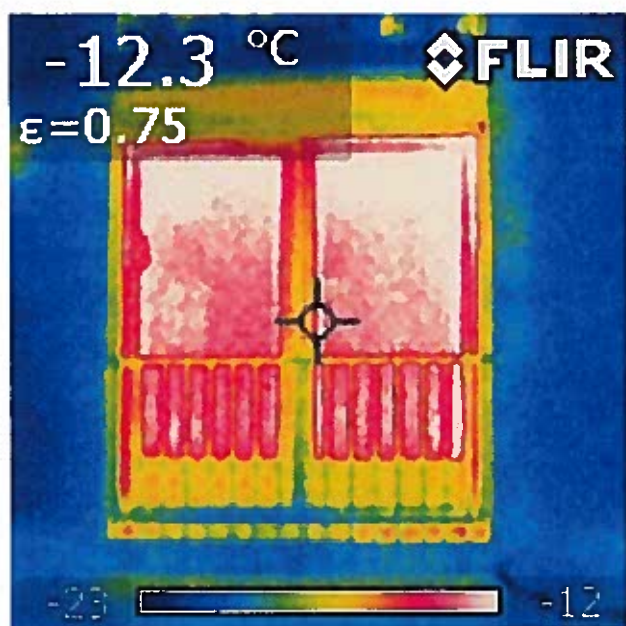
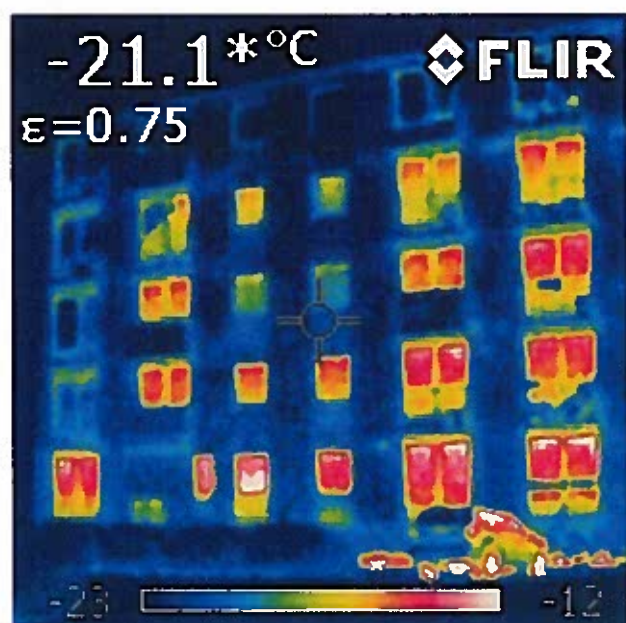
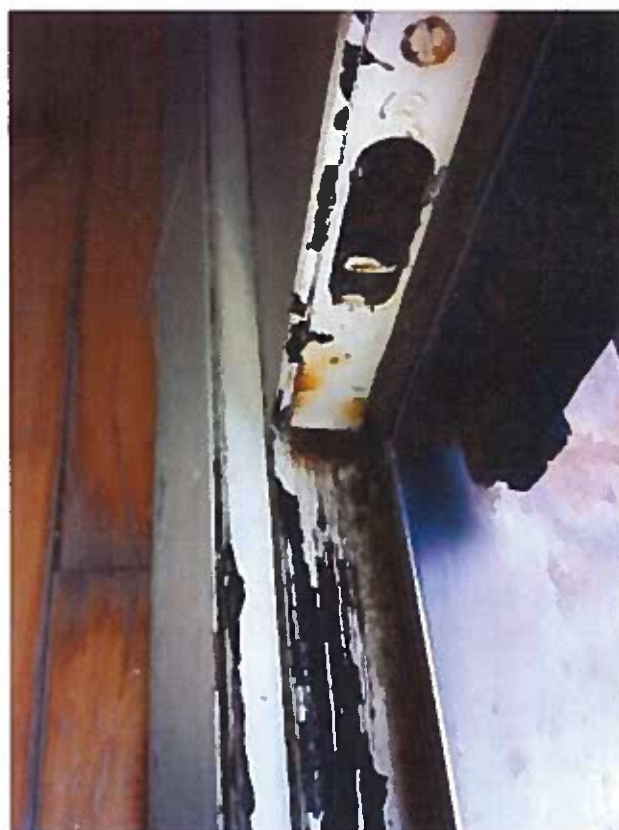
Billederne herunder viser en termorude der er gået th samt koldt træk

De røde områder på de termografiske billeder tv viser et udsnit af de termoruder der er defekte, og dermed har mistet sin isoleringseffekt.

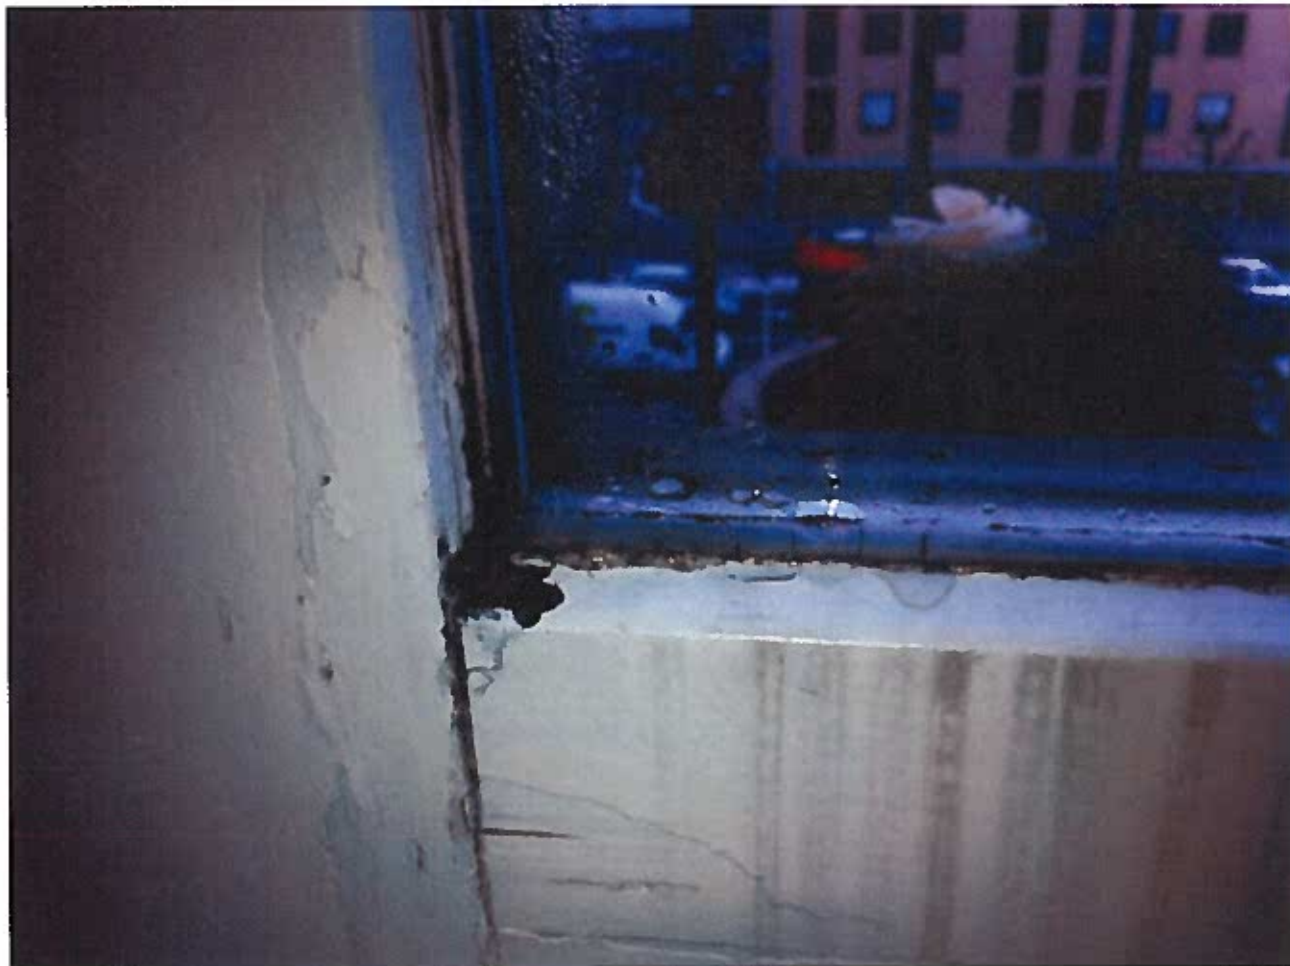
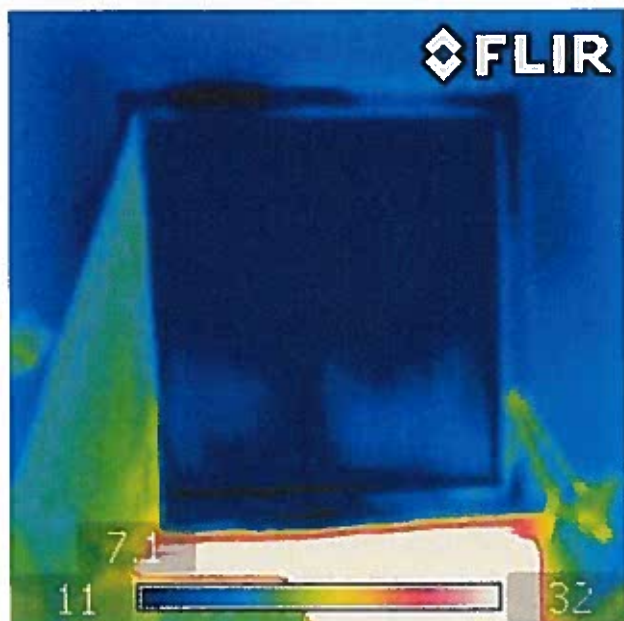
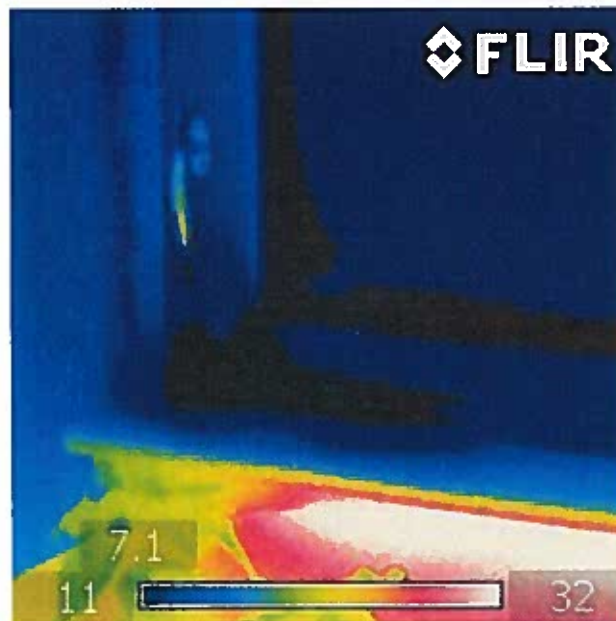
Vinduer

Tætningslisterne er de fleste steder sluppet, og vinden piber dermed ind. Der er fortaget tæthedsprøve i forbindelse med denne rapport, og det viste sig at gummilister var utætte i ca. 60% af de registrerede steder. Specielt i vinter perioder kan træk fra vinduer virke som "koldt nedfald" og man kan have svært ved at varme lejligheden op. (se venligst billeddokumentation bagerst i rapporten)

Billederne ovenover viser koldt træk, der hvor der sort

Det anbefales at vinduerne udskiftes til nye træ/alu-vinduer med samme udtryk og funktionalitet som eksisterende. Grunden til vi anbefaler en træ/alu løsning, er at man sparer en del penge på driften, i og med man ikke skal op og male vinduer hver 4-5 år. Den eneste drift og vedligeholdelses opgave er en smøring af gående hængsler hvert år, hvilket vi anbefaler en service aftale på.

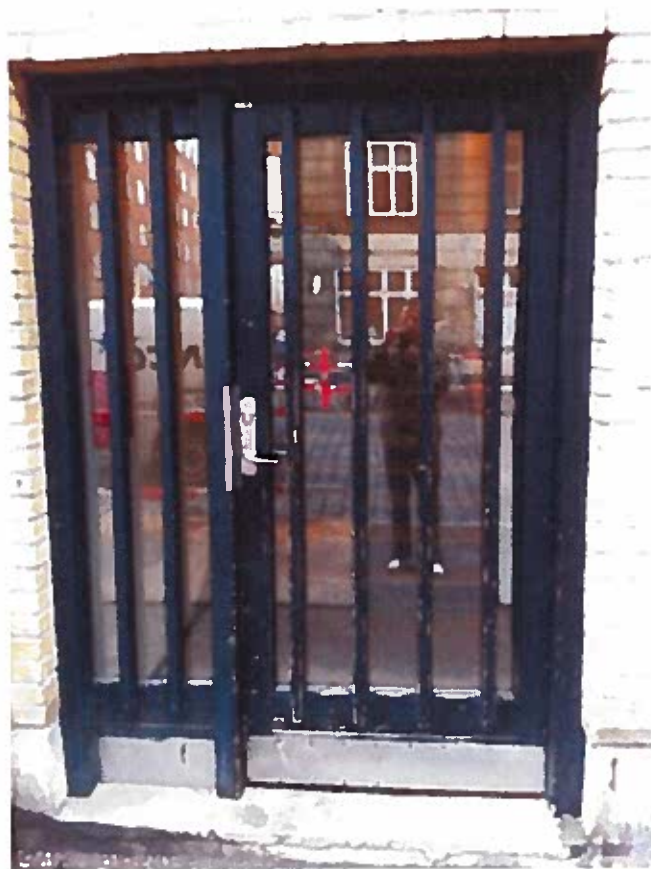
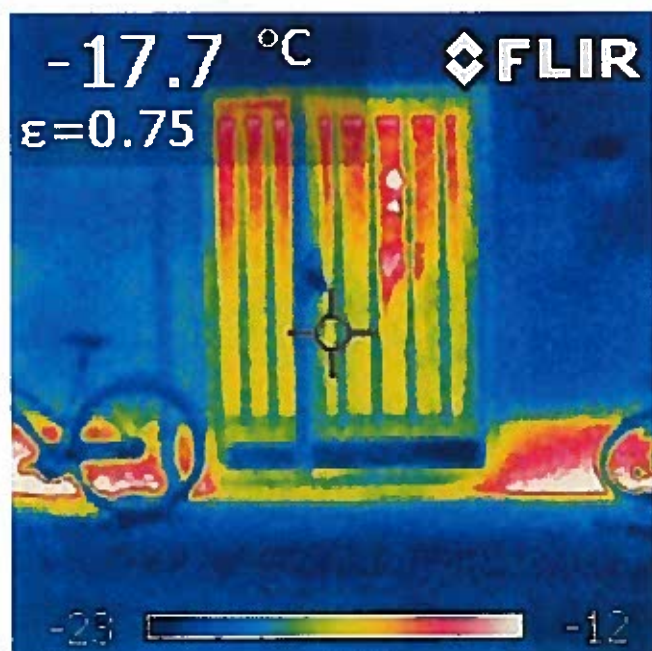
Indgangsdøre

Generelt er dørene meget medtagede, og der bærer præg af meget hårdt brug. Facadeindgangspartier viser, jf. gennemgang, et stort varmetab fra glas, samt at glas i mange partier er punkteret. (se venligst billeddokumentation bagerst i rapporten)

Billedet tv viser relativt stort varmetab fra trapperummet

Det anbefales at indgangspartierne i facaderne udskiftes til nye træ/alu- indgangsdøre med samme udtryk og funktionalitet som eksisterende. Alternativt kunne der vælges en sikkerhedsståldør som eksempelvis Prolock.

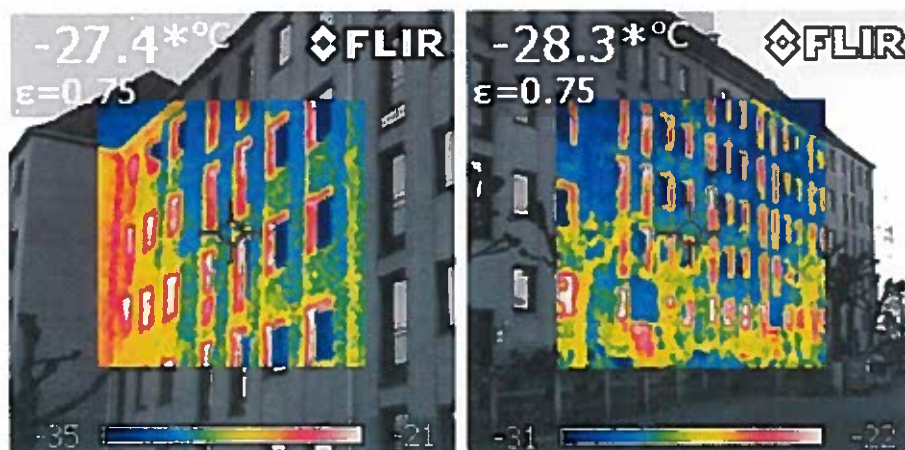
Den nye afdeling

Billedet tv viser et relativt stor varmetab gennem facadernevinduerne på gårdsiden. Vinduesglassene/ facaderne er utidsvarende og bør udskiftes.

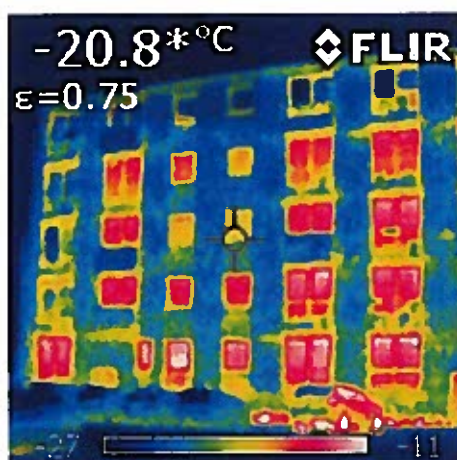
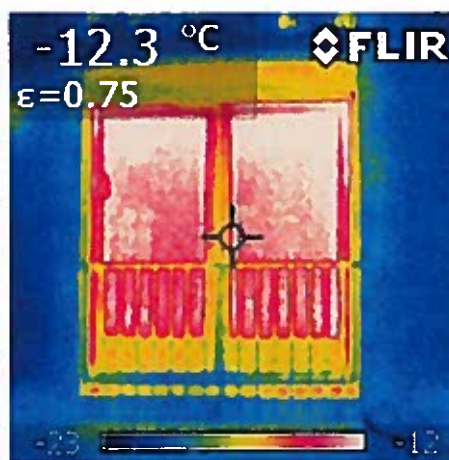
Billederne tv viser et relativt stor varmetab gennem vinduerne og døre mod Bodenhoff plads.

Vinduesglassene/facaderne er utidsvarende og bør udskiftes. Mange af termoglassene har mistet deres effekt gennem årene, disse glas er røde på billedet.

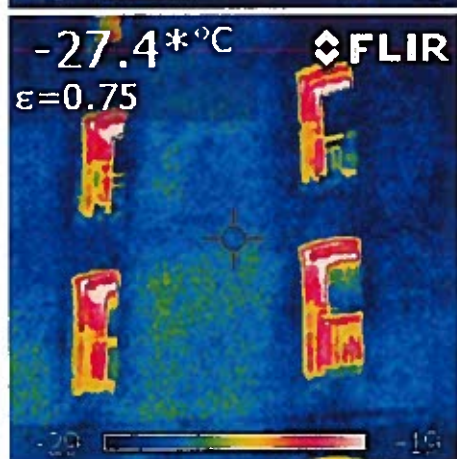
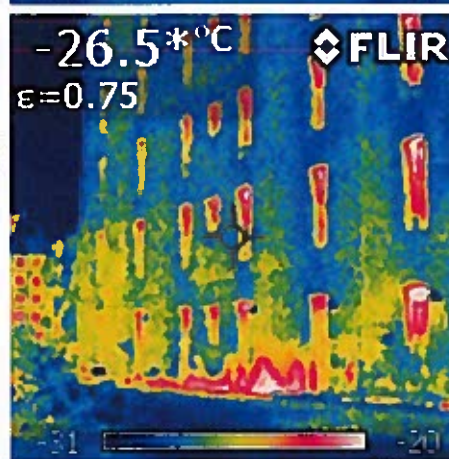
Pakhuset

Vinduesglassene/facaderne er utidsvarende og bør udskiftes.

Mange af termoglassene har mistet deres effekt gennem årene, disse glas er røde på billedet.

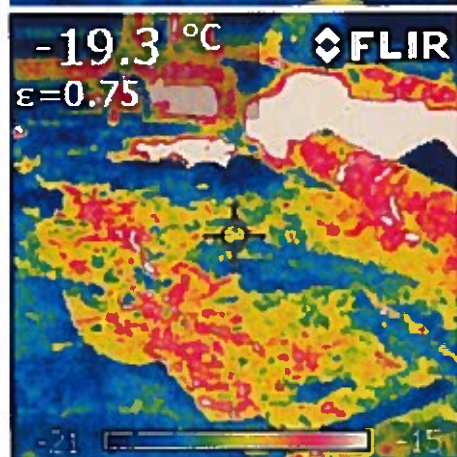
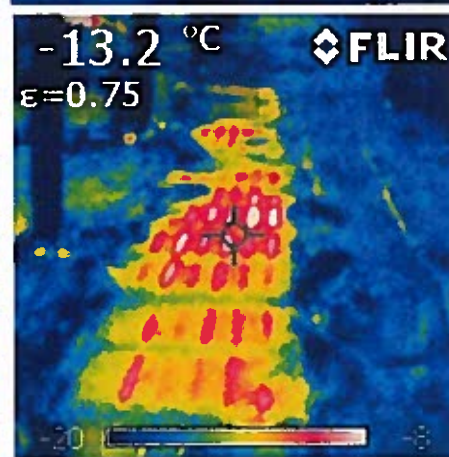
Loftrummet

Billederne tv viser et relativt stor varmetab gennem loftisoleringen. Specielt under gangbroerne på billedet th er der stort varmetab pga manglende isolering.

Loftrummen bør efterisoleres

Isoleringen på loftrummen fremstår mangelfuld, og her bør man ligeledes isolere evt. med granulat.

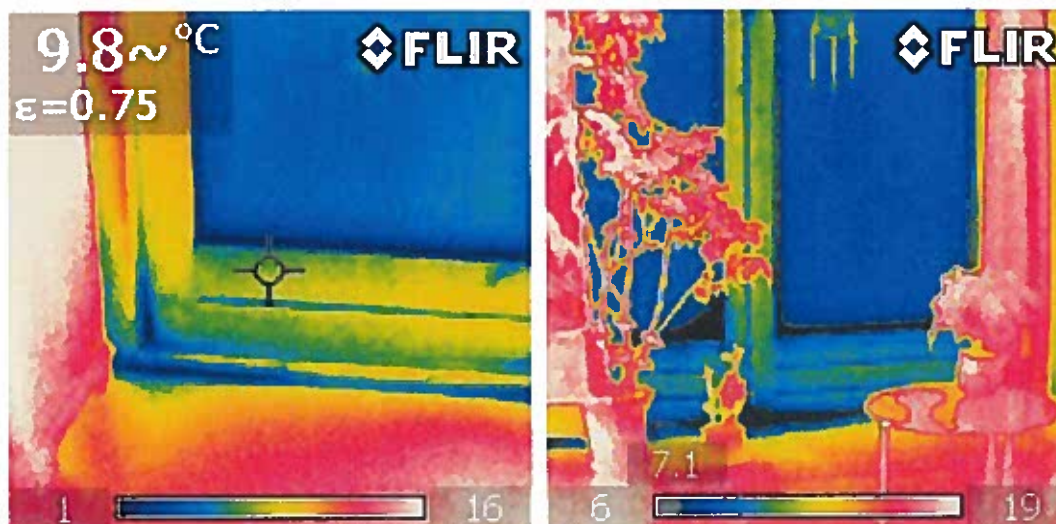
Dugpunktet beregnes ud fra den temperatur der er i lejligheden sammenholdt med RH i % Derfor kan tallene i tabellen godt svinge lidt selvom der er den samme RH i % Da overfladetemperaturen på vinduer og vægge blev målt ned til - rader i enkelte hjørner af vinduerne/ lysninger, vil der være risiko for kondens netop disse steder ved koldere vejr end på måledagen, og der vil dermed være risiko for skimmelvækst

Kuldebroer fremstår som mørkeblå/sorte på billederne. Bemærk den lyseblå farve på vinduesglassene, dette indikerer at vinduesglassene har mistet deres isoleringsværdi.

Billederne herover viser et relativt stor varmetab gennem facaderne/vinduerne på gadeside og gårdsiden. Vinduesglassene/facaderne er utidsvarende og bør udskiftes.
